Temat opracowania: Inwentaryzacja dendrologiczna

Lokalizacja: Fragment działki nr 193, obręb Komorów,
gmina Świdnica

Zleceńbiorca: LandProjekt Architektura Krajobrazu
Urszula Krajewska
Pl. Wolności 46/3
55-300 Środa Śląska
landprojekt@landprojekt.com.pl

Wrocław, lipiec 2013

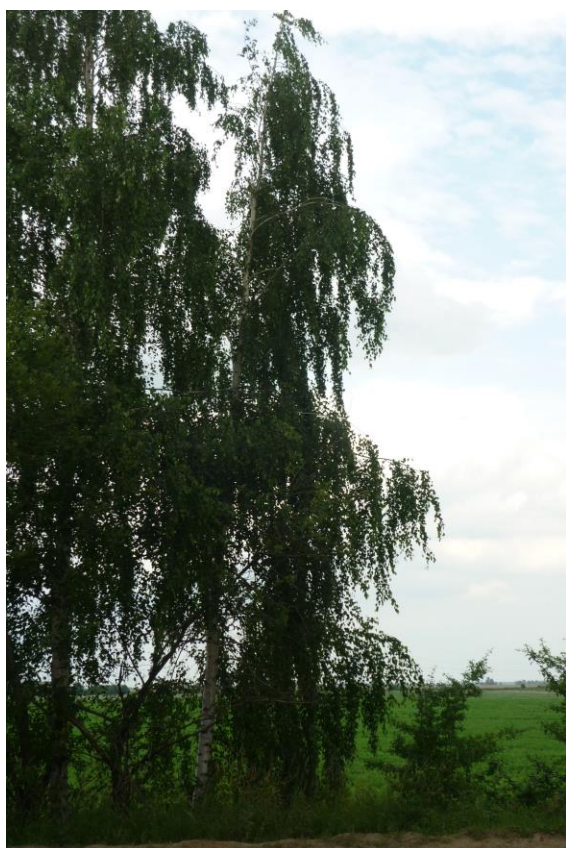
Fot. 1. Brzoza brodawkowata (nr 1)

L. p.	Nazwa łacińska	Nazwa polska	Obwód pnia [cm]	Średnica korony [m]	Wysokość [m]	Uwagi, wskazania
1	<i>Betula pendula</i>	brzoza brodawkowata	68	4	11	pień pochylony 10° w stronę cieku, korona asymetryczna ze względu na bliskie sąsiedztwo innej brzozy brodawkowatej (nr 3), do wycinki ze względu na kolizję z projektowaną drogą
2	<i>Salix caprea</i>	wierzba iwa	35	3	4	korona asymetryczna, zwrócona w stronę istniejącej drogi gruntowej, posusz 80%, drzewo zamierające, do wycinki ze względu na kolizję z projektowaną drogą
3	<i>Betula pendula</i>	brzoza brodawkowata	88	5	13	do wycinki ze względu na kolizję z projektowaną drogą

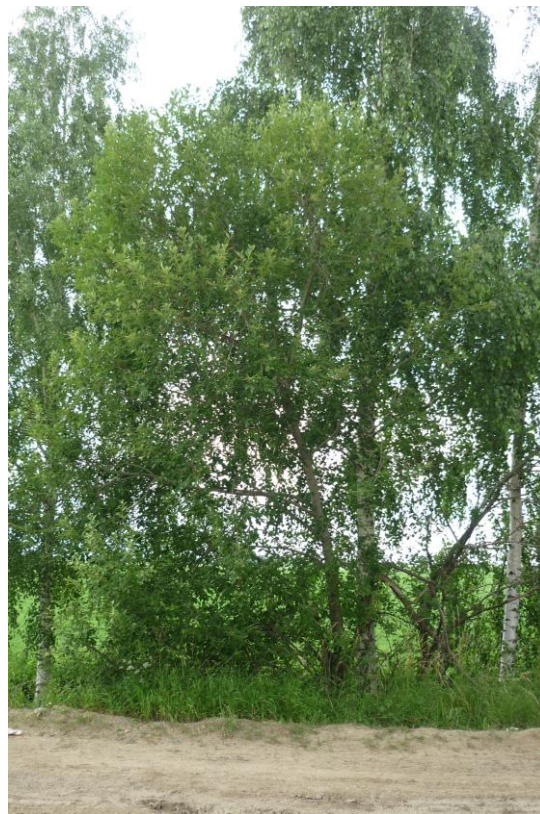
Fot. 4. Wierzba iwa (nr 4)

4	<i>Salix caprea</i>	wierzba iwa	77	4	7	pień pochylony 30° wzdłuż skarpy rowu, w kierunku istniejącej drogi gruntowej, liczne odrosty od pnia na wys. do 1 m, złamany konar o obwodzie ok. 25 cm na wys. 3 m od podstawy pnia, do wycinki ze względu na kolizję z projektowaną drogą
5	<i>Betula pendula</i>	brzoza brodawkowata	66	4	10	do wycinki ze względu na kolizję z projektowaną drogą
